# Relatório Hidrológico Mensal

Sala de Situação – AGERH/ANA

Março/2026

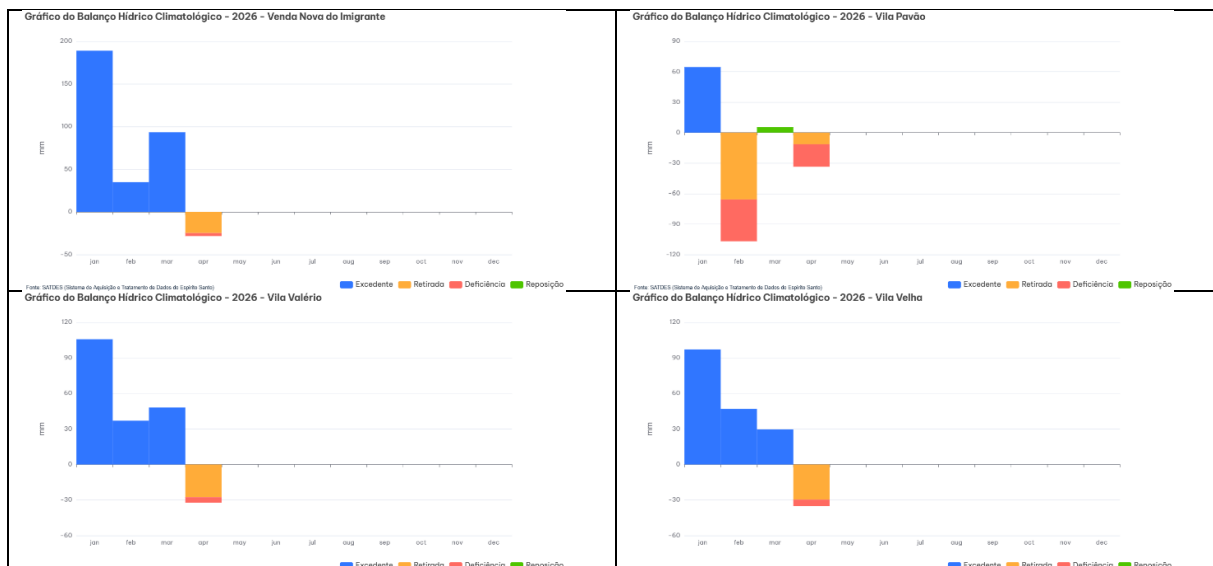
## Balanço Hídrico Climatológico

Neste período, o estado não registrou relatos de perdas agrícolas, e o balanço hídrico indicou manutenção da umidade existente no solo em todo o território capixaba. Além disso, os dados das estações de monitoramento reforçam a compreensão do cenário hidrológico observado no estado. Balanço Hídrico Climatológico.

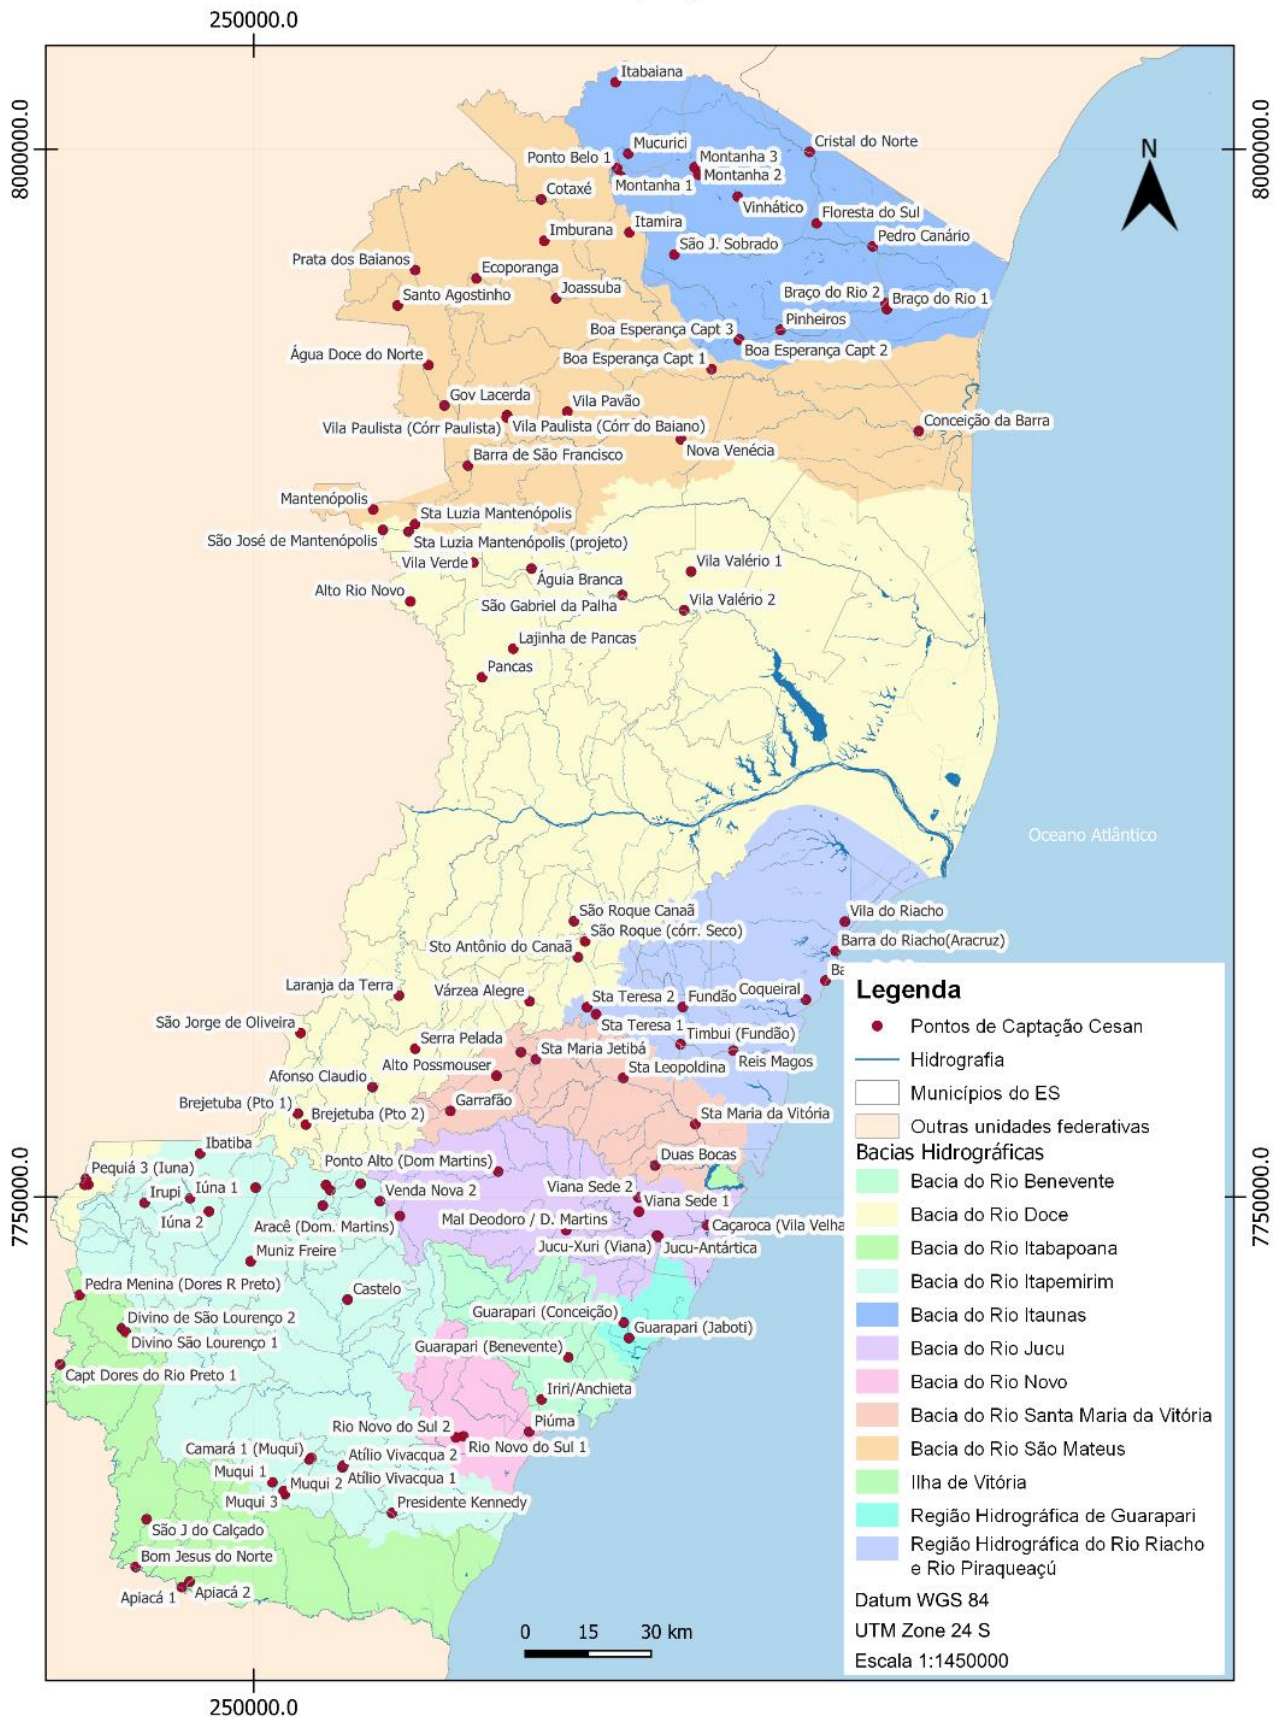
# Pontos de Captação Cesan

Em relação ao abastecimento público, a CESAN informou que não houve ocorrência de desabastecimento de água em nenhuma de suas 102 captações, distribuídas em 53 dos 78 municípios do estado. A imagem a seguir apresenta a espacialização desses pontos de captação no território capixaba.
